# Kraftledningars påverkan på fåglar

## — en syntesrapport

RICHARD OTTVALL & MARTIN GREEN

2020-02-18

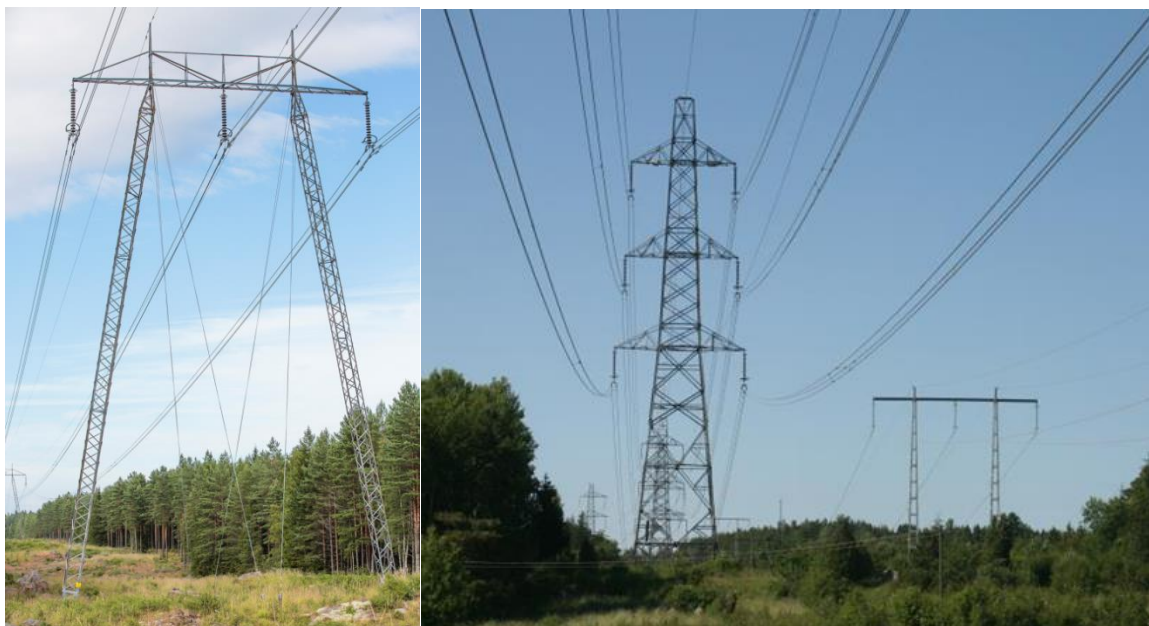
Figur 6 och 7. Exempel på vanlig portalstolpe med ben i fackverkskonstruktion till vänster (figur 6). Stolparna kan vara stagade eller ostagade. Transmissionsnätet har alltid topplina som är tunnare. På bilderna är det tydligt att flera tätt sammankopplade linor hänger i varje isolator. Till höger (figur 7) en s.k. julgrans- eller kompaktstolpe med vertikalt hängande faslinor. Här är det alltså två ledningar, dvs. sex faser som sitter i stolpen. Även här kan man också tydligt se att på varje isolator hänger flera faslinor tätt tillsammans. Till vänster i julgransstolpen hänger två linor = duplex. Till höger hänger tre faslinor på varje = triplex.

Stolparna är placerade med långa avstånd med ett normalspann på ca 300 m eller mer. Avståndet mellan strömförande faslinor kan vara mer än ca 9 m och längden på isolatorerna är normalt ca 4 m.

Exempelbilder från transmissionsnätet visas i figur 6 och 7.

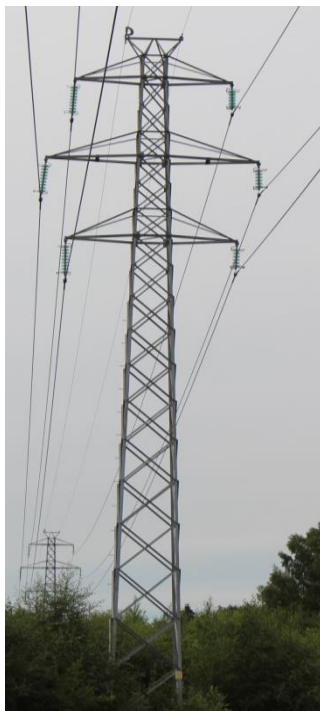
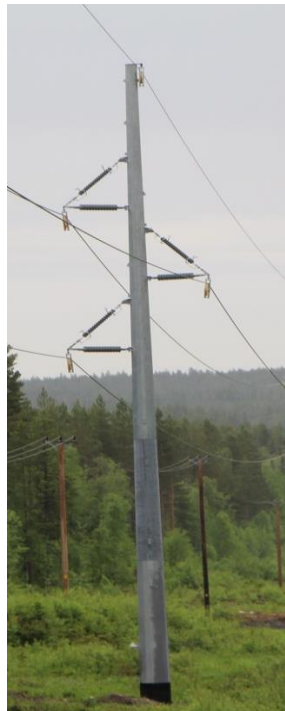
Figur 8 och 9. Exempel på stolptyper i regionnätet med vertikala linor. Till vänster (figur 8) en ledning med stolpe i fackverkskonstruktion. På denna stolpe sitter två ledningar med tre faslinor på vardera sidan om stolpen, på vänstra sidan av stolpen i detta fall 130 kV och på högra sidan 50 kV i samma stolpe. Stolptypen går ofta under benämningen "julgransstolpe" och förekommer när man behöver sambygga flera ledningar i samma stolpe. Till höger (figur 9) en stolpe med vertikala linor och topplina. Denna stolpe består av ett stålrör. Här är avstånden mellan strömförande delar stora.

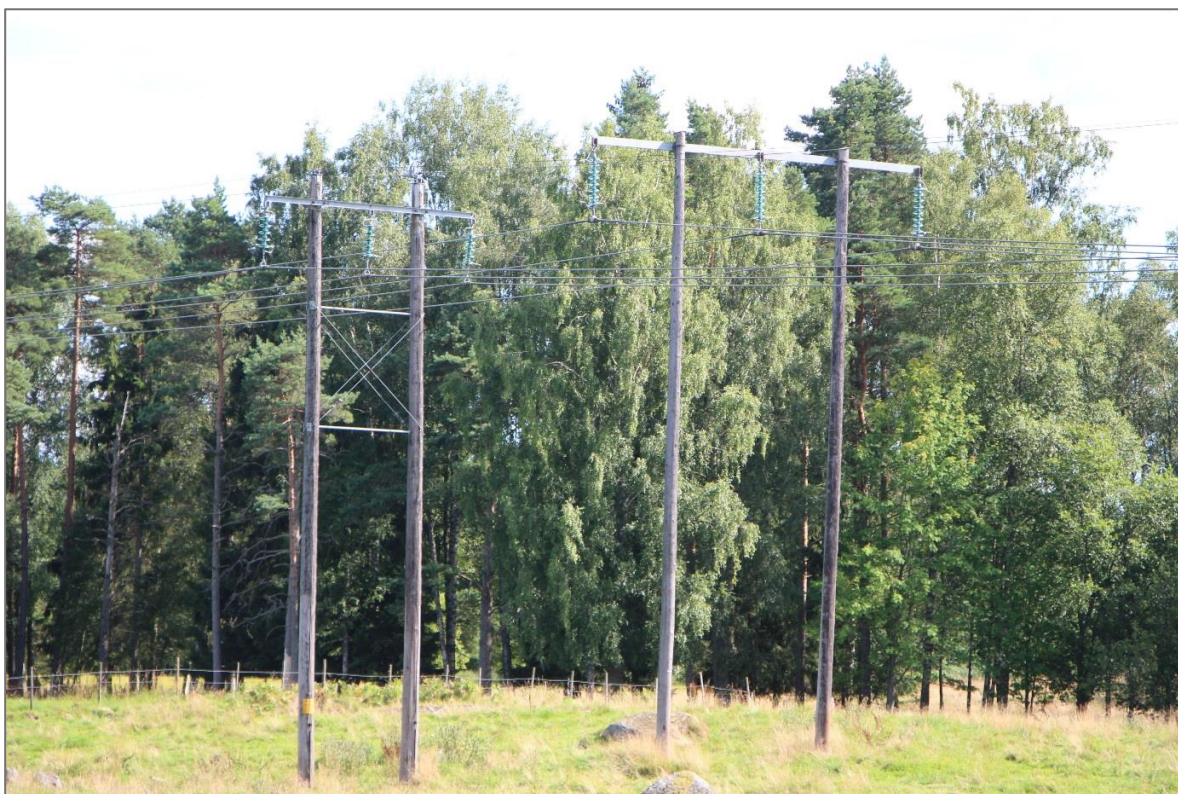
Figur 10. Vanliga stolptyper i regionnätet med spänning 50-150 kV med horisontellt orienterade faslinor. Till höger en dominerande stolpe i 130 kV-nätet. Till vänster en motsvarande stolpe med 50 kV. Detta är portalstolpar med stolpben i impregnerat trä, nedhängande isolatorer och vanligen två topplinor. Avstånden mellan strömförande delar är vanligen stort.

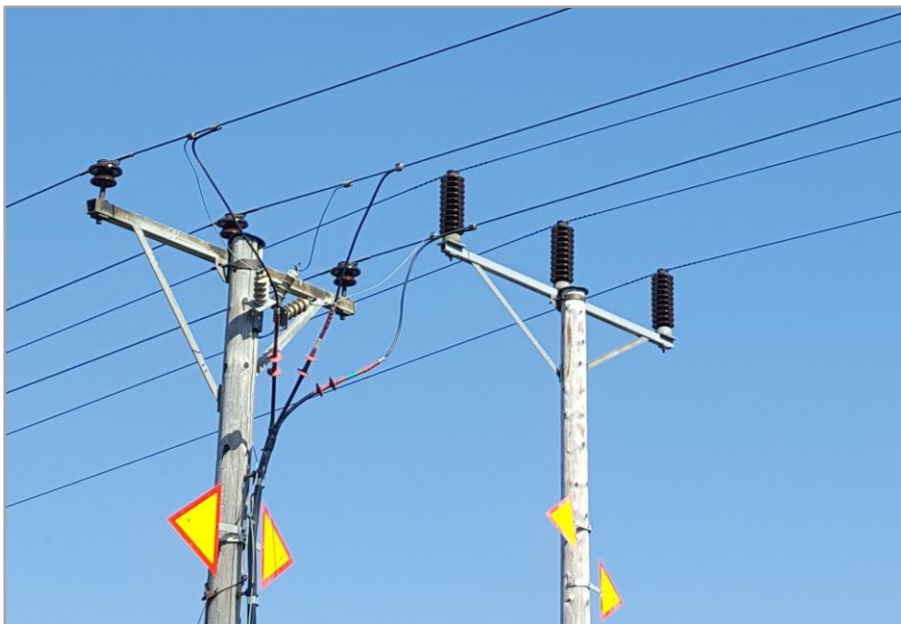
Figur 11. Ovan så kallad *linepost stolpe* eller enbent trästolpe med upprättstående stödisolatorer. Till höger en stolpe i regionnätet. Till vänster motsvarande konstruktion på lokalnätsledning där isolatorerna inte är lika höga. Avstånd i vertikal led från regeln upp till faslina är på regionledning vanligtvis ca 60 cm på 40–50 kV stolpe och på lokalnätsstolpe ca 20 cm.

I figur 11 visas till höger en enbent trästolpe som är en vanlig stolptyp för 30–50 kV ledningar i regionnätet. Avståndet mellan faslinorna är som standard (så kallad EBR-standard) 1,35 m på 40 kV ledningar. På äldre konstruktioner finns kortare fasavstånd. Det finns också ställen där man byggt med glesare avstånd (1,6 m), särskilt på 50 kV. Isolatorhöjden är normalt ca 60 cm. Stolpar med ledning i lokalnätet, till vänster i figur 11, har vanligtvis kortare isolatorer. Fasavståndet är vanligen 1 meter eller mindre. Nya lokalnätsledningar är plastbelagda och har då korta fasavstånd.

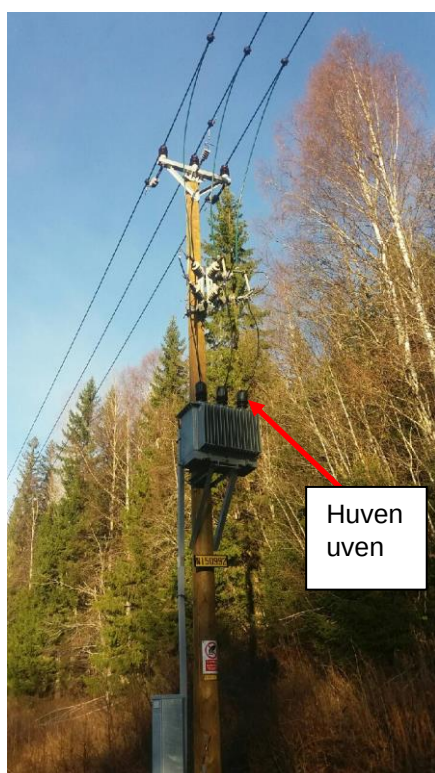
Figur 13 och 14. En nybyggd lokalnätstolpe med stolptransformator till vänster (figur 13). Transformatorns strömförande delar på ovansidan är skyddad med *Huven Uven*. Linorna upp till faslinorna (slackarna) är isolerade och fasavståndet är kort. De isolerade plastöverdragna linorna har en grön färgton, men de kan också vara svarta eller blåaktiga. Till höger (figur 14) en äldre stolpe med motsvarande konstruktion. Strömförande delar är inte skyddade och faslinorna består av blanktråd.

Vissa lokalnätsstolpar (10–20 kV) har en så kallad stolptransformator, se figur 13 och 14. Sedan lång tid är stolptransformatoren känd för att orsaka eldöd främst hos ugglearter. Sedan 1990-talet har konstruktionen därför utförts med fågelskydd, så kallade *Huven Uven* och med isolerade linor upp till ledningen (slackar), se figur 13. På lokalnätsledningar finns också andra komponenter med korta avstånd mellan strömförande delar som bland annat har till uppgift att hantera olika typer av fel, åsknedslag, jordfel etc.

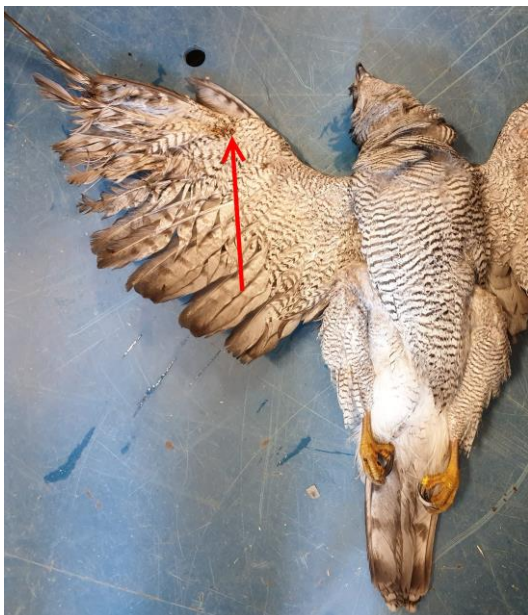
Figur 17. Den röda pilen visar brännmärke där strömgenomföring uppkom vid försök med död duvhök på KTH:s Högspänningslaboratorium.

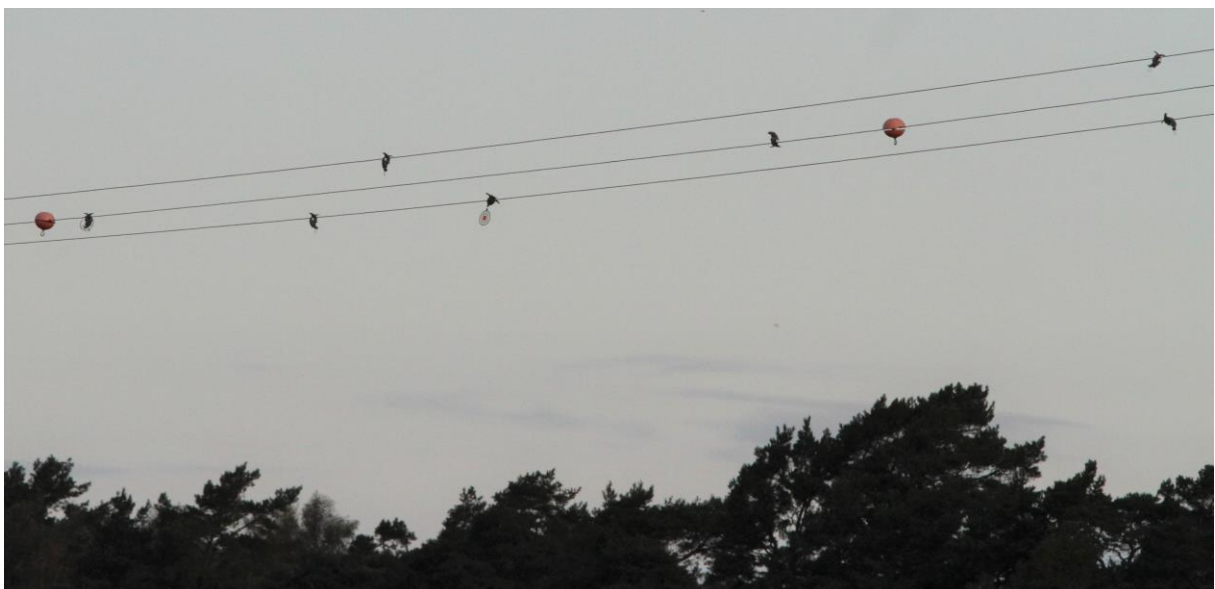
Figur 20. Två olika typer av fågelavvisare, klot och roterande markör, på kraftledning i östra Skåne. På flertalet av markörerna har den roterande delen lossnat.

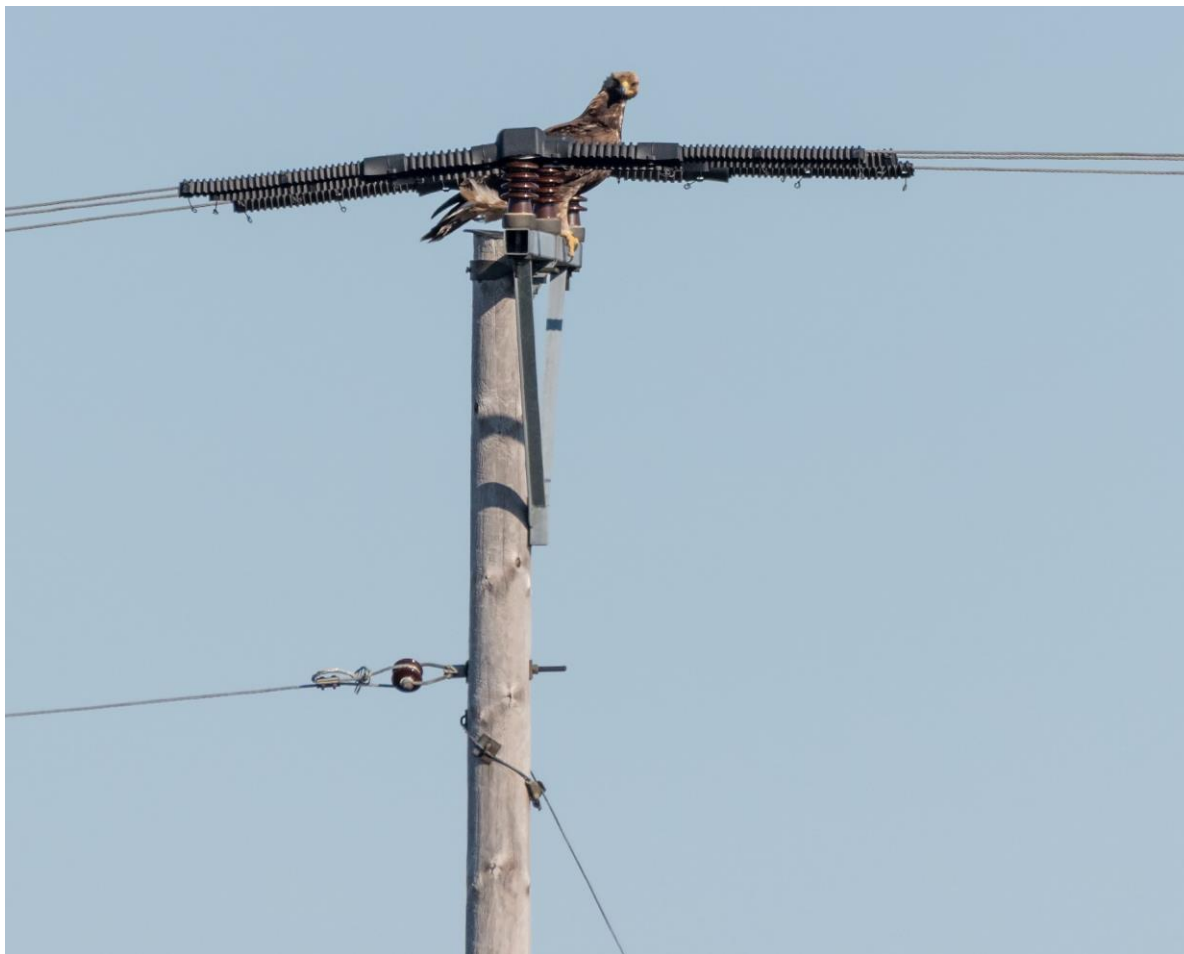
Figur 23. Isolerande plasthöljen över isolatorer på kraftledning på Gotland. Plasthöljet täcker ca 1 m i båda riktningarna från isolatorerna på stolpregeln. Ung kungsörn på stolpregeln. Foto: Fredrik Anmark.

Då många rovfåglar och ugglor använder stolpregeln som sittplats och därmed riskerar att komma i kontakt med två strömförande ledningar vid kortare avstånd mellan dessa kan en lämplig åtgärd vara att isolera stolptoppen med plasthöljen (figur 23). Emellertid är oisolerade blanktrådar en övergående konstruktion i lokalnätet. Inom några år kommer majoriteten av dessa vara bortbyggda till markkabel eller isolerad plastlina.
